Sites inatteignables avec firmware 3202_26014A de la LB Sagem.

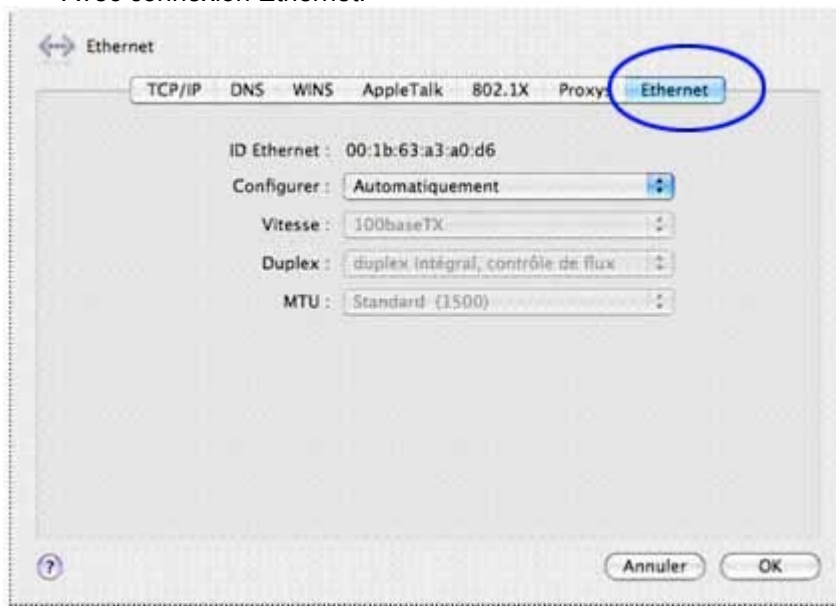
Avec connexion Ethernet:

Suite à la dernière mise à jour du firmware de la LB Sagem 3202_26014A, certaines URL tels que <http://www.rfi.fr> ou <http://www.ebuyclub.com> ne sont plus atteignables avec X.4 et X.5

Pour résoudre ce problème, réduire la taille du MTU normalement fixé à 1500 dans les préférences réseaux.

La fixer à 1468 permet d'atteindre tous les sites.

Ouvrir menu Pomme/Préférences système/Réseau.
